## گزارش یک مورد فتق کاف لوله تراشه در حین جراحی برداشت دیسک بین مهره ای

# A Case Report of Endotracheal Tube Cuff Herniation During Lumbar Discectomy

J BabolUniv Med Sci; 23; 2021; PP: 164-168

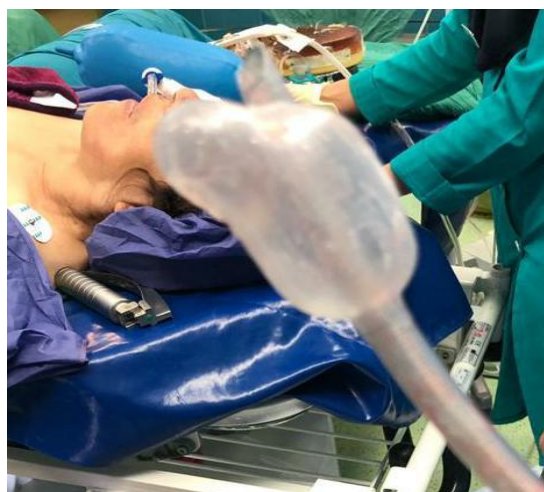
عمل جراحی با موفقیت و بدون ایجاد عارضه ای برای بیمار پایان یافت، بعد از پایان عمل جراحی و تغییر پوزیشن بیمار به سوپاین، لوله تراشه اسپیرال خارج و با لوله تراشه معمولی شماره ۷ تعویض گردید. بلافاصله  $ETCO_2=26$  mmhg و  $SPO_2=100\%$  رسید. با خروج لوله تراشه اسپیرال در قسمت کاف لوله تراشه یک فتق (Herniation) مشاهده شد (شکل ۱)، که به مرور زمان در لوله رخ داده و باعث انسداد در قسمت ورودی هوا به ریه بیمار و باعث انسداد و افزایش مقاومت راه هوایی می شده است. بعد از ساکشن کردن و برگشت رفلکس بلع و حجم تنفسی مناسب و هوشیار شدن بیمار لوله تراشه خارج شد و بیمار با حال عمومی مناسب و بیدار و هوشیار به ریکاوری تحویل داد شد و پس از یک ساعت از ریکاوری به بخش فرستاده شد. بیمار بعد از ۶ ساعت شروع به خوردن مایعات کرد. روز بعد از جراحی بیمار بدون هیچ مشکلی ترخیص و به منزل فرستاده شد.

شکل ۱. هرنی شدن کاف لوله تراشه

راه حل قطعی در نقص کاف لوله تراشه جایگزینی آن می باشد، اما از اقدامات محافظه کارانه ممکن است به عنوان یک راه حل موقت در برخی شرایط بالینی استفاده شود. در زمانی که یک نقص بزرگ در کاف لوله تراشه ایجاد شده یا اینکه اقدامات محافظه کارانه با شکست مواجه شده است، متخصصان بیهوشی باید با تجهیزات، برنامه ها و پرسنل کافی آمادگی لازم را داشته باشند تا در صورت از بین رفتن مسیر تبادل هوا با بیمار از الگوریتم مدیریت راه هوایی دشوار تدوین شده توسط انجمن متخصصان بیهوشی آمریکا پیروی کنند.

وقتی نقصی در کاف لوله تراشه ایجاد می شود راه حل قطعی جایگزین کردن آن است، اما این راه حل از نظر فنی می تواند دشوار باشد در بیمارانی که راه هوایی دشوار دارند و بیماران دچار افزایش فشار داخل جمجمه و همچنین بیمارانی که دچار بیماری عروق کرونری هستند ممکن است تحمل لارنگوسکوپی مجدد را نداشته و لوله گذاری مجدد باعث تهدید حیات شود. در بسیاری از موارد مانند جراحی سر و گردن و بیمارانی که دچار ادم راه هوایی هستند نمی توان لوله تراشه را تعویض نمود. راه حل محافظه کارانه و نوآورانه برای حل مشکل نشت کاف بدن تعویض لوله تراشه یک کردن حلق با استفاده از گاز نرم برای محدود کردن نشت است (۹). در بیمار ما نیز به دلیل پوزیشن پرون و عمل جراحی دیسک کمر امکان تغییر پوزیشن بیمار و تعویض لوله تراشه وجود نداشت به همین دلیل اقدامات محافظه کارانه برای بیمار انجام گردید.
